**日本技術士会近畿本部 建設部会 & 防災研究会 合同見学会**  
**「大阪府防災センター、大阪府庁周辺整備」現地見学会の報告**

開催日 : 平成 27 年 9 月 16 日 (水) 15:00~17:20

見学先 : 大阪府庁本館、別館、新別館

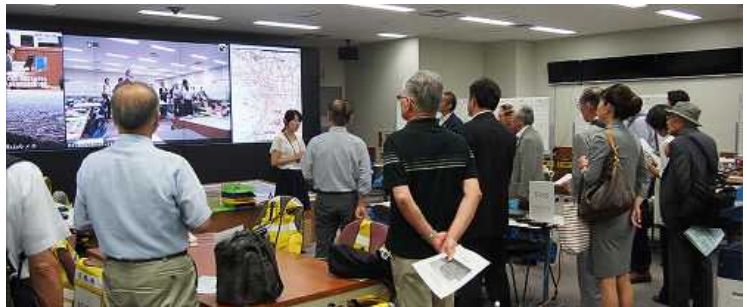
大阪府危機管理室担当者の案内により、平成 25 年 3 月に設置された大阪府防災センター及び災害対策本部室を見学した。防災情報センターでは、災害対策本部での意思決定をサポートするために、「府本庁各課や地域防災推進室、府警本部、全市町村に設置した端末機から災害情報」「気象台や民間気象会社から気象情報」「府土木テレメータやため池テレメータから雨量・潮位・水位情報」「震度情報ネットワークシステムから震度情報」「府警本部や大阪市消防局のヘリコプターからの被害映像や災害現場でのデジタルカメラ写真」などの情報を収集している。収集した情報は災害対策本部室のマルチビジョンに表示でき、災害対策の決定に役立てるとともに、災害情報は災害毎にデータベースに保存蓄積され、情報管理されている。この伝達手段となる無線設備整備状況の説明も受けた。技術士会からは、防災で活用する地図に関することや無線の多重系システムに関する事など質疑を行った。

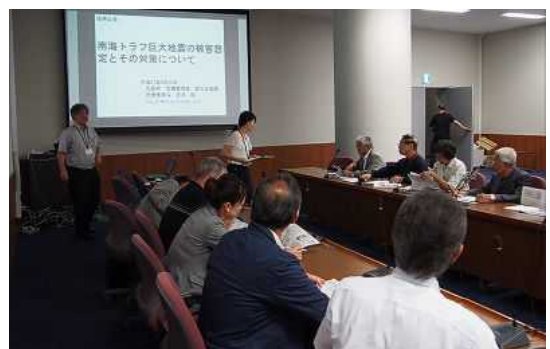
大阪府では上町断層帯などでの直下型の想定も行っているが、今回は南海トラフによる海溝型の地震による被害想定について説明を受けた。特に津波浸水での被害が甚大で、津波及び堤防沈下により 10 万人を超える死者数が想定されている。限られた時間で活発な質疑が行われたが、主な質疑は次のとおりである。

(Q) 1ヵ月後に被災者がもっとも多くなっているのはなぜか。

(A) ライフライン特に水道の復旧が遅れることによる在宅避難者も算定することによる。

(Q) 人的被害の想定は、内閣府では1万人未満であるのに府は10倍以上と大きいのはなぜか。

(A) 津波被害の想定が大きく異なっているためである。

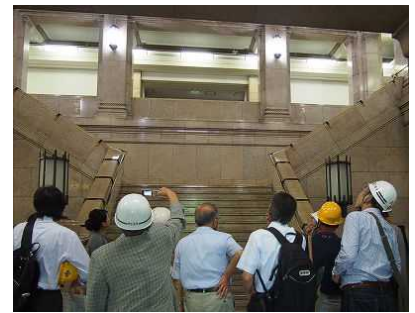
改修工事は、執務を行いながら、執務エリアと工事エリアを切り回しながら進められている。はじめに1階部分の耐震壁、次に地下の免震装置や基礎杭の施工状況を視察した。平成28年度には、歴史的・文化的価値の高い東館全体を耐震補強（基礎免震＋耐震壁によりIs値0.9相当確保）、平成29年度には、西館を撤去し改修工事を完了する予定である。

現在の大阪府庁は1926年10月に完成しており、鉄筋コンクリート構造を積極的に導入したモダニズム建築の先駆けとなっている。中央ホールは3階までの吹抜となっており、イタリア産の大理石の階段が2階まで続いており、映画やドラマのロケなどに使われている。
